# Zwischenbericht

Art des Ereignisses:	Unfall
Datum:	7. September 2014
Ort:	Koblenz-Winningen
Luftfahrzeuge:	1. Ultraleichtflugzeug 2. Segelflugzeug
Hersteller / Muster:	1. Roland Aircraft / Z 602 XL 2. Alexander Schleicher Flugzeugbau / Ka 8 B
Personenschaden:	drei Personen leicht verletzt
Sachschaden:	1. Ultraleichtflugzeug zerstört 2. Segelflugzeug zerstört
Drittschaden:	leichter Flurschaden
Informationsquelle:	Untersuchung durch Beauftragte der BFU
Aktenzeichen:	BFU 3X092-14
Veröffentlicht:	Januar 2015

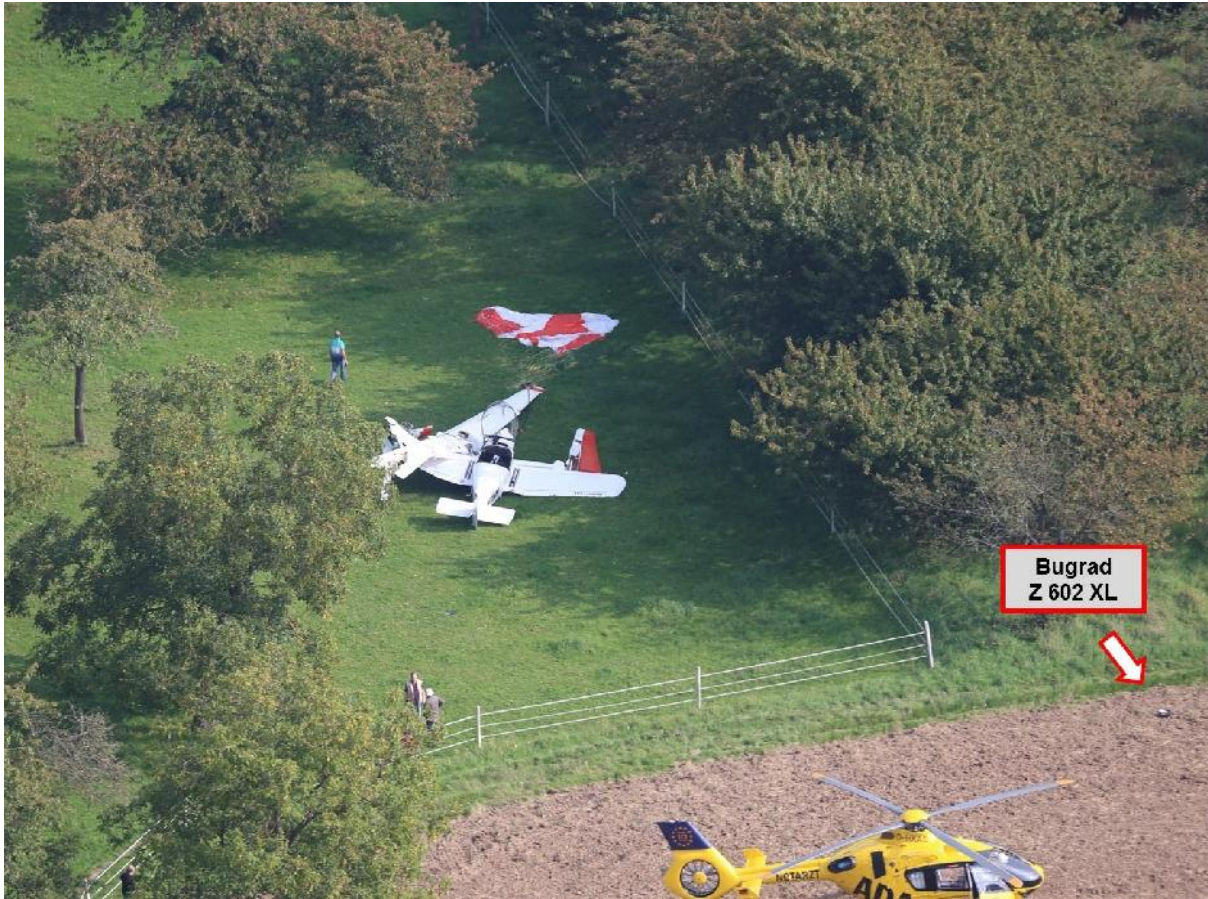
Unfallstelle

Der Schirm habe sich nach seinem Eindruck nicht vollständig geöffnet und das UL sei dann nach links gekippt und später auch linksseitig aufgeschlagen. Während des Absinkens am Rettungsgerät habe er den Piloten des Segelflugzeuges vor sich wahrgenommen.

Er gab weiter an, dass er den Brandhahn nach dem Aufprall am Boden geschlossen habe.

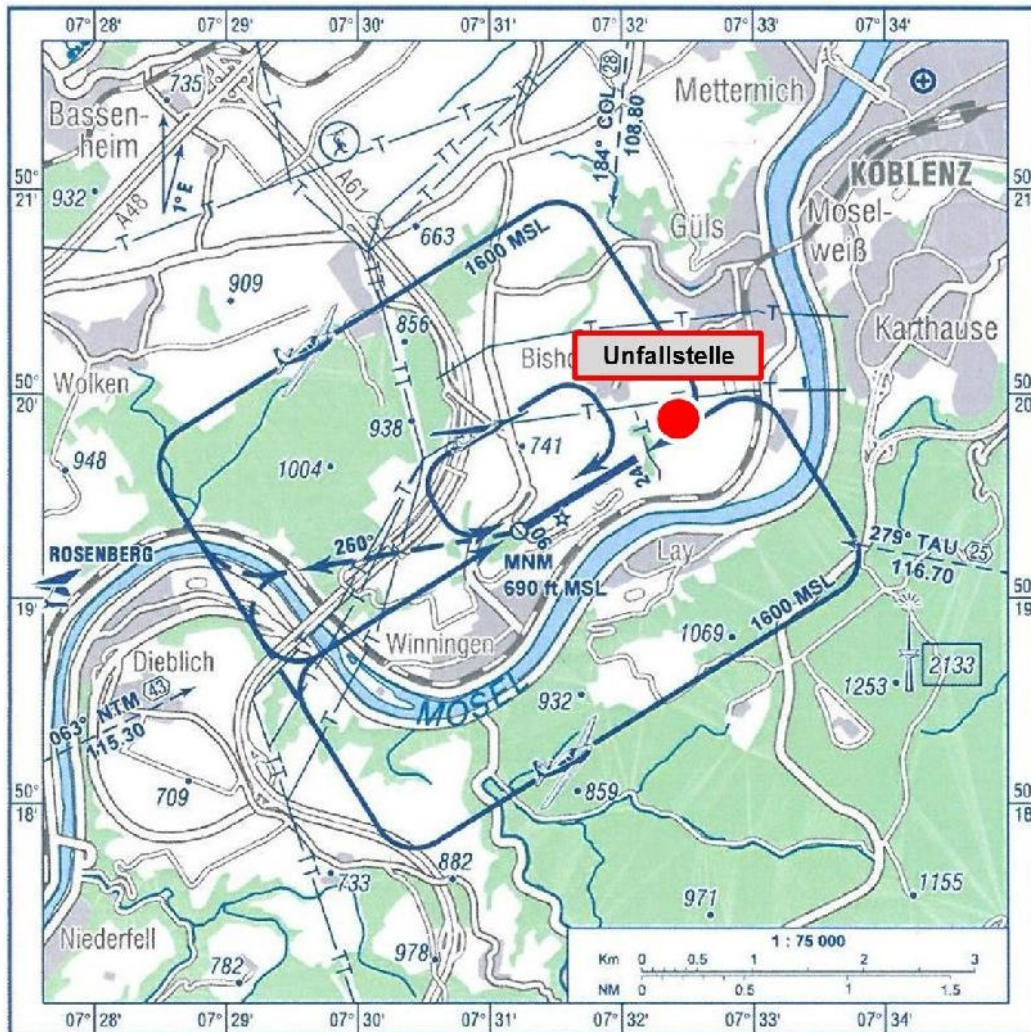
Anflugblatt Koblenz-Winningen mit Unfallstelle

Die Unfallstelle befand sich rund 600 m nordöstlich des Flugplatzes in einer Höhe von 460 Fuß und damit rund 260 Fuß unterhalb des Flugplatzniveaus. Sie lag im Bereich des Endanfluges der Piste 24 innerhalb einer Obstwiese.

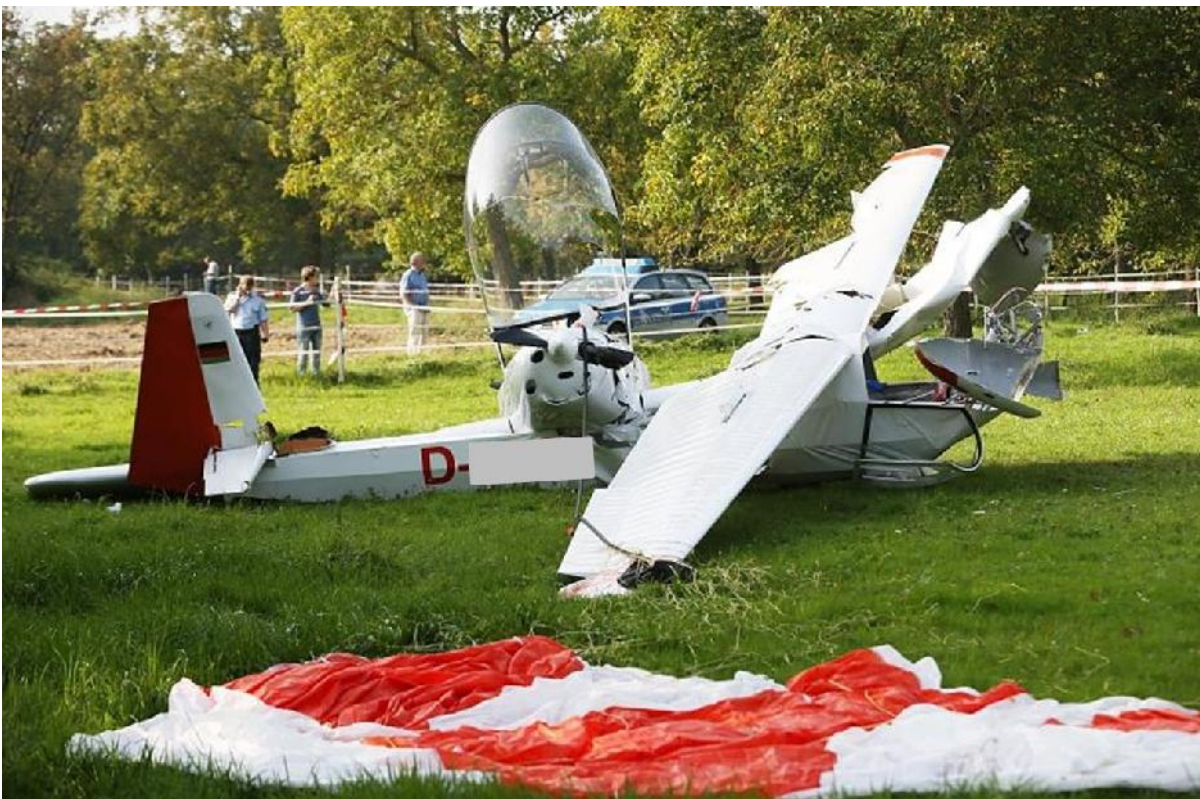
Unfallstelle

Beide Luftfahrzeuge waren in einem Winkel von annähernd 90 Grad ineinander verkeilt. Das obere Bugradsegment (Halterung) der Z 602 XL befand sich im Rumpfstange der Ka 8 B.

Die Längsachse der Ka 8 B zeigte mit dem Bug in Richtung 075 Grad, die Längsachse der Z 602 XL mit dem Bug in Richtung 160 Grad.

Der Schirm des Rettungsgerätes der Z 602 XL befand sich südöstlich der beiden Wracks.

Das untere abgelöste Bugradsegment des ULs mit Felge und Reifen lag knapp 30 m nordwestlich der verkeilt Luftfahrzeuge auf einer angrenzenden Ackerfläche.

Wenige Meter im Umfeld der beiden Wracks befanden sich weitere abgelöste Teile der beiden Luftfahrzeuge, u. a. die Propellerspitzen des ULs und Höhenrudersegmente des Segelflugzeuges.

Der Rumpf des Segelflugzeuges war im Bugbereich gestaucht und nach oben geklappt. Die Klappen waren ausgefahren.

Der Rumpfbereich zwischen Cockpit und Leitwerksträger sowie die Oberseite der linken Tragfläche der Ka 8 B wiesen längliche Einkerbungen auf.

Die linke Tragfläche der Z 602 XL war über die gesamte Länge verbogen und gestaucht. An der Unterseite trat Kraftstoff aus, der zum Teil durch Auffangbehälter der Feuerwehr aufgefangen wurde.

Die linke Tragfläche der Ka 8 B wies im mittleren Teil partielle Ablösungen der Endleiste und hinteren Rippensegmente auf.
