Zwischenbericht

Art des Ereignisses:	Unfall
Datum:	4. Mai 2013
Ort:	Flugplatz Bohmte-Bad Essen
Luftfahrzeug:	Segelflugzeug
Hersteller / Muster:	Sportine Aviacija / LAK-19
Personenschaden:	eine Person tödlich verletzt
Sachschaden:	Luftfahrzeug zerstört
Drittschaden:	keiner
Informationsquelle:	Untersuchung durch BFU
Aktenzeichen:	BFU 3X028-13
Veröffentlicht:	August 2013

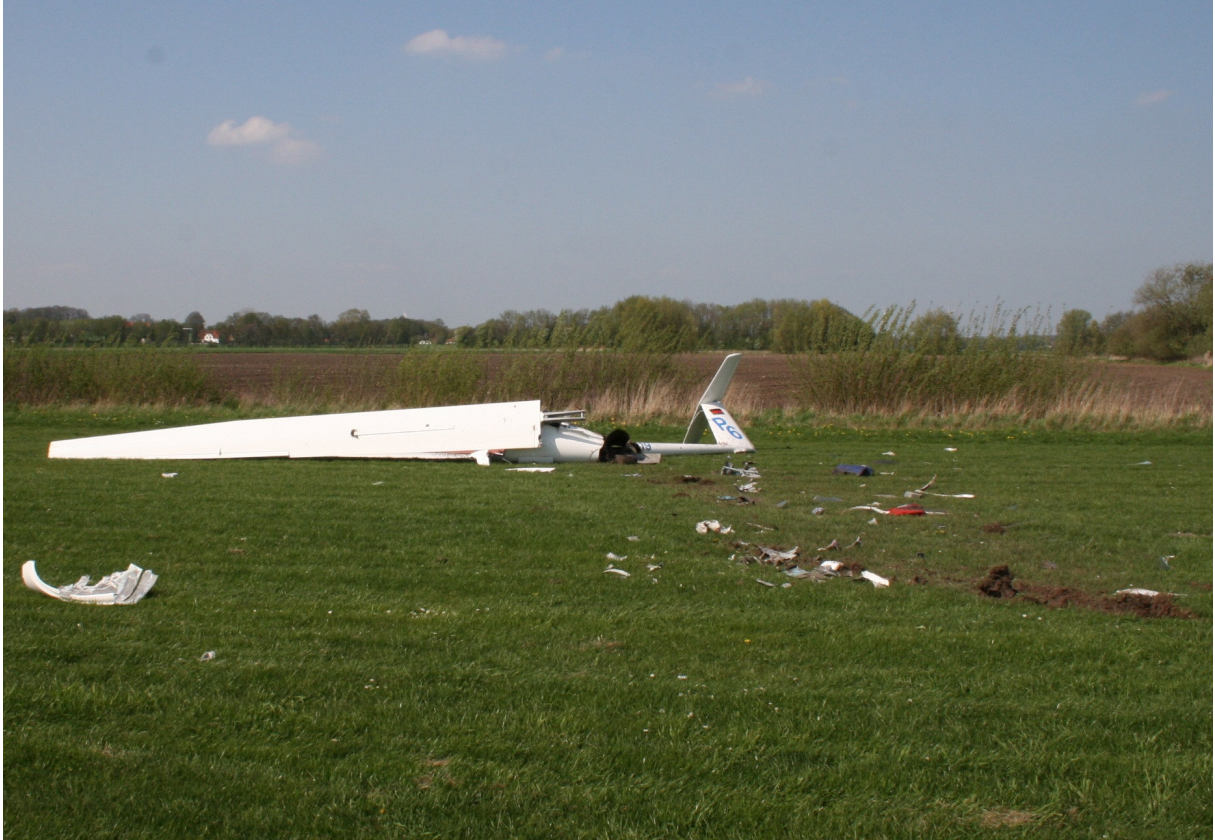
Die Unfallstelle befand sich ca. 170 m von der Startstelle entfernt auf der Graspiste. Ca. 25 m nach der ersten Bodenberührung der rechten Tragfläche erfolgte der Aufschlag des Rumpfbugs; 13 m weiter kam das Flugzeugwrack in seine Endlage. Der Cockpitbereich wurde zertrümmert, beide Tragflächen wurden vom Rumpf abgetrennt und die Rumpfröhre war in Höhe des Kennzeichens zerbrochen.

Aufgrund des hohen Zerstörungsgrades war eine Funktionsprüfung der Steuerung nur eingeschränkt möglich. Die Steuerung war vollständig. Alle vorgefundenen Brüche der Steuergestänge und Struktur des Luftfahrzeuges konnten der Gewalteinwirkung durch den Aufprall zugeordnet werden.
